S.A.M. S.R.L.

IT - 27040 MEZZANINO (PV)

DICHIARAZIONE AMBIENTALE

2018 - 2021

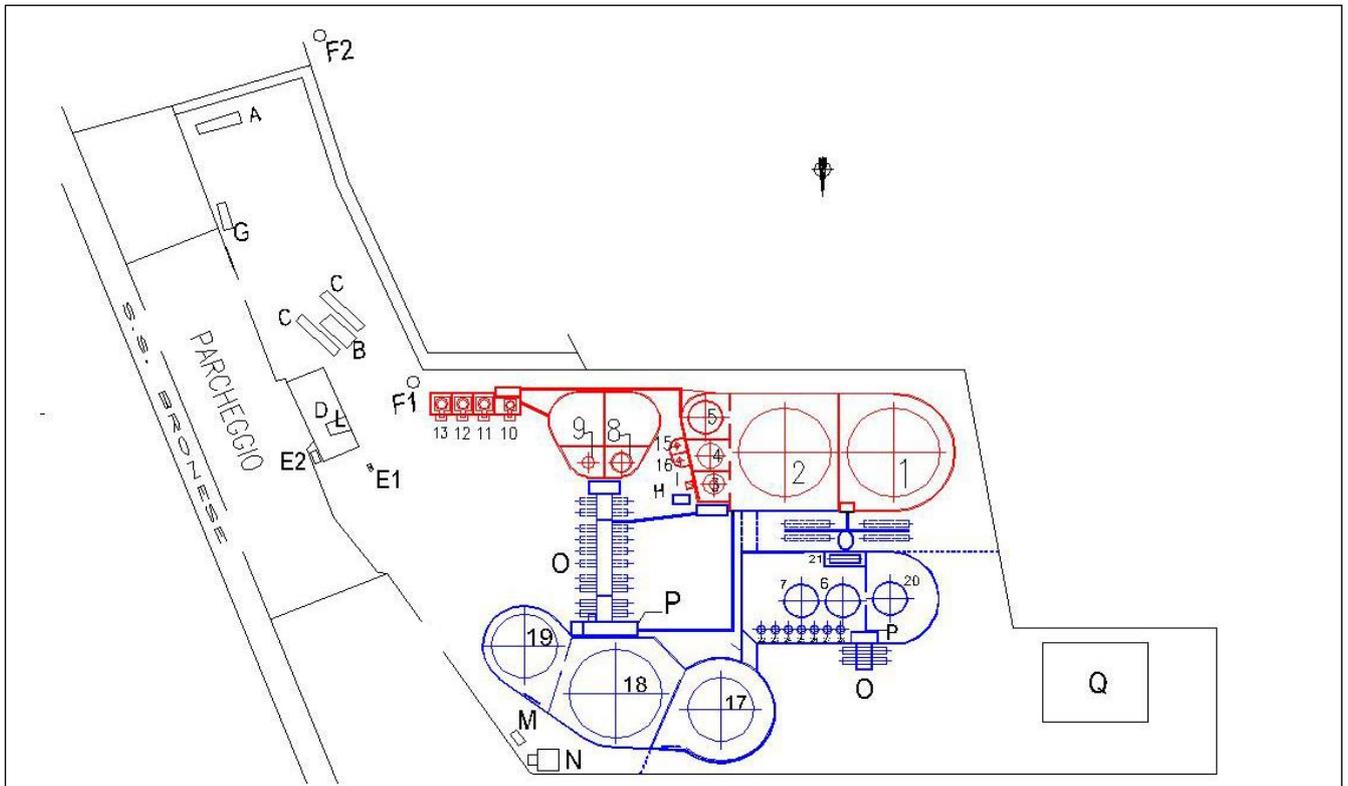
Figura 1.1: Planimetria generale del sito

Le principali strutture presenti nell'area possono essere così individuate (vedi figura 1.1):

- locali adibiti a magazzino (A);
- spogliatoi, servizi (B);
- uffici tecnici e amministrativi (D) e pesa (C);
- laboratorio (R);
- cisterna interrata di G.P.L. con capacità di 990 l (E1);
- pozzo privato uso antincendio n°1 (F1);
- pozzo privato uso servizi-igienici n°2 (F2);
- vasche di raccolta acqua di prima pioggia (G-H);
- impianto di disoleazione (I);
- centrali termiche (L);
- gruppo elettrogeno con potenzialità 200 kW (M);
- cabina elettrica (N);
- postazioni di carico e scarico (O);
- locali pompe (P);
- riserva idrica antincendio di 5.000 mc (Q);
- aree e serbatoi di stoccaggio oli esausti / emulsioni attualmente non utilizzata;
- aree e serbatoi di stoccaggio oli esausti /emulsioni utilizzata.

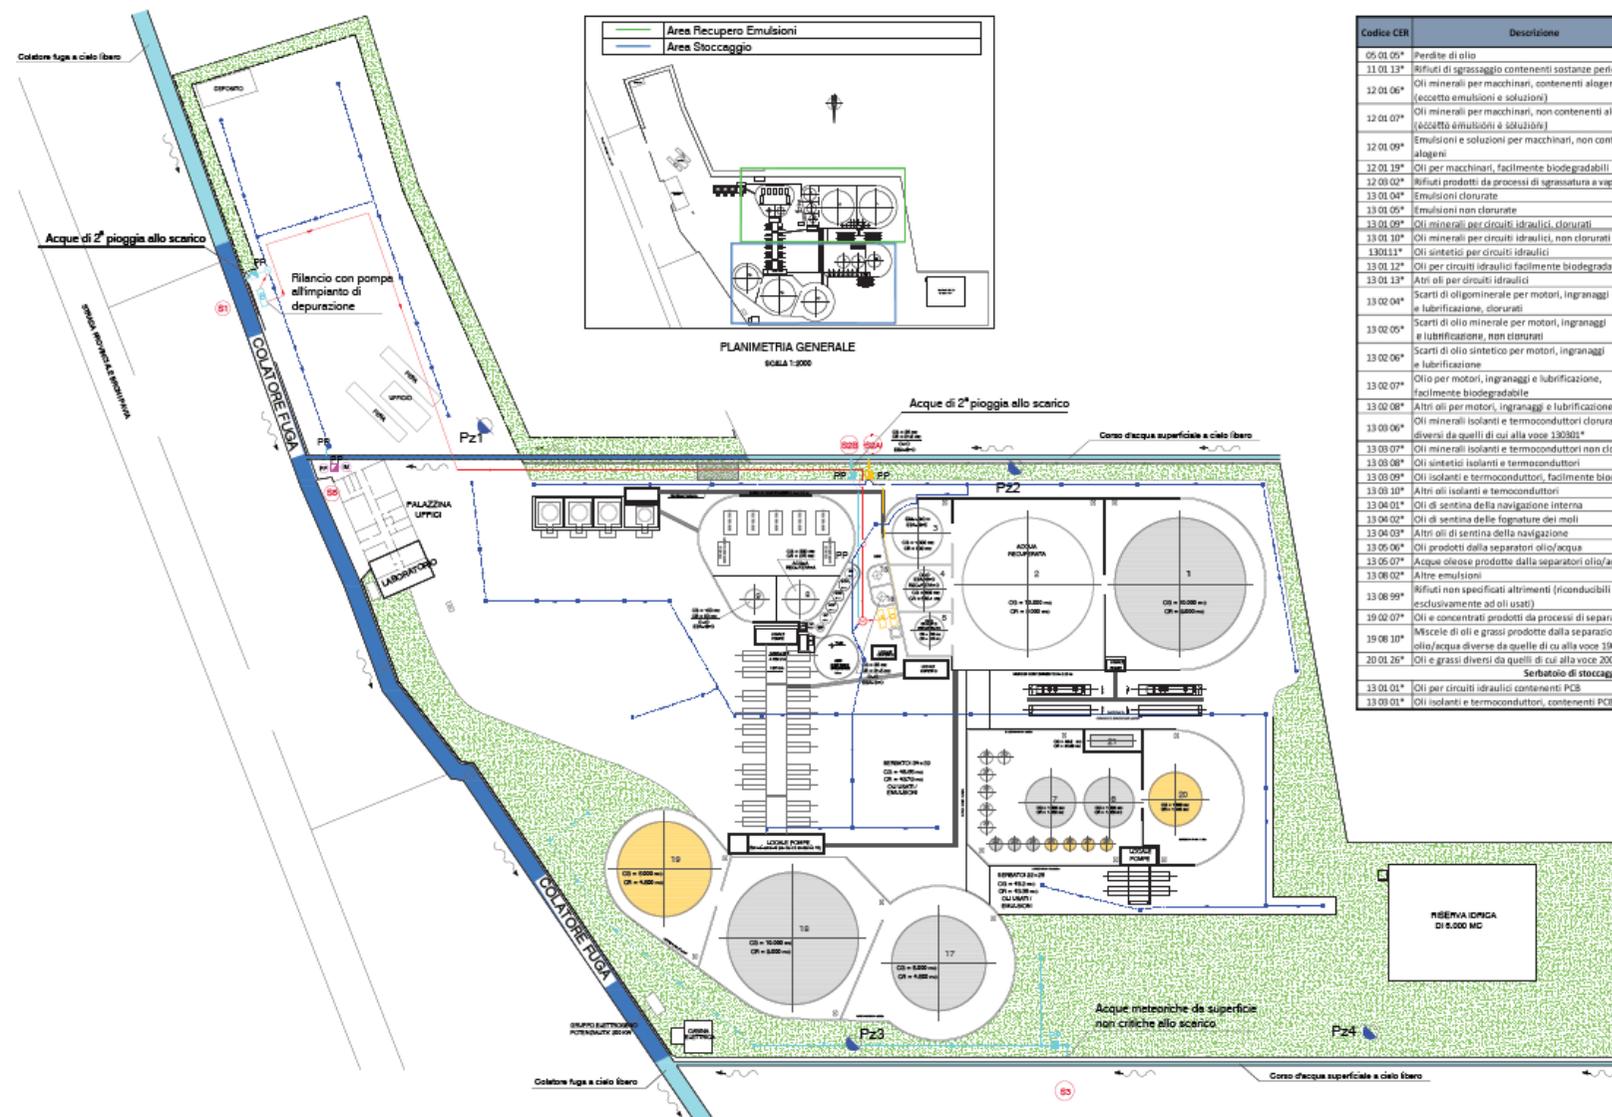
Figura 1.2 - Planimetria generale stato di fatto (i serbatoi attivi sono indicati in grigio ed in giallo quelli affidati al C.O.N.O.U.)

- due serbatoi fuori terra da 1.500 mc per lo stoccaggio di oli/emulsioni (*numeri 6-7*);
- due serbatoi fuori terra da 5.000 mc per lo stoccaggio di oli/emulsioni (*numeri 17-19*);
- un serbatoio fuori terra da 10.000 mc per lo stoccaggio di oli/emulsioni (*numero 18*);
- un serbatoio fuori terra da 1.600 mc per lo stoccaggio di oli/emulsioni (*numero 20*).

A partire dal 2016 è stato attivato un ulteriore serbatoio fuori terra da 10.000 mc per lo stoccaggio di oli/emulsioni (*numero 1*).

- n.7 serbatoi da 48,20 mc (*numeri da 22 a 28*);
- n.6 serbatoi da 48,66 mc (*numeri da 34 a 39*);
- n.1 serbatoio da 48,2 mc per la raccolta di olio contaminato dotato di bacino di contenimento separato (*numero 21*).

- n.1 serbatoio fuori terra da 10.000 mc (*numero 2*)
- n.7 serbatoi fuori terra

- da 1.000 mc (*numero 3*);
- da 609 mc (*numero 4*);
- da 250 mc (*numero 5*);
- da 300 mc (*numero 8*);
- da 100 mc (*numero 9*);
- due da 35 mc (*numeri 15-16*).

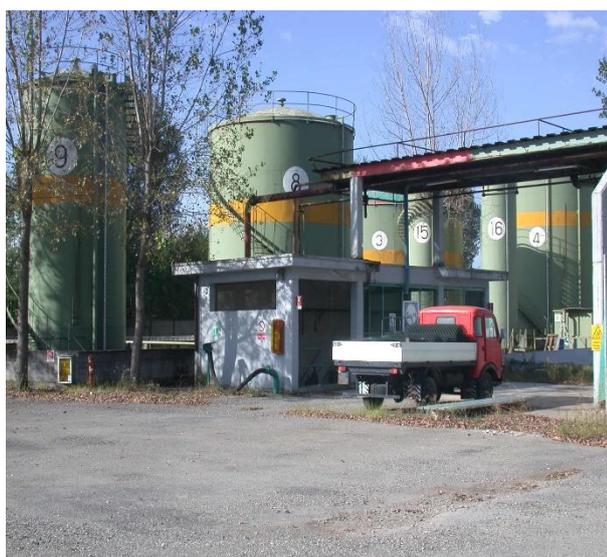
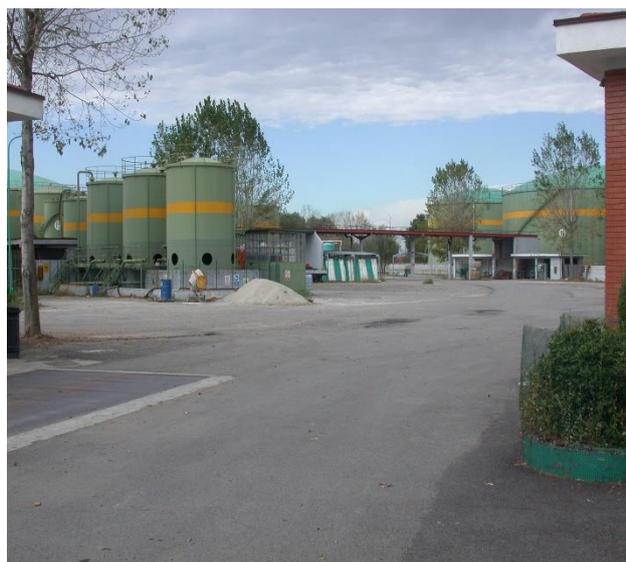
Figure 1.3 e 1.4: Serbatoi del parco centrale e serbatoi della restante area a cielo aperto

La sezione centrale del deposito è destinata alle operazioni di travaso correlate alla gestione dell'olio/emulsioni: carico e scarico delle autocisterne, movimentazione dai serbatoi di transito ai serbatoi di stoccaggio. Questa sezione è interamente pavimentata e coperta da una tettoia, in modo tale che le operazioni di carico/scarico e movimentazione dell'olio/emulsioni vengano effettuate al riparo dalle precipitazioni meteoriche. L'impianto di movimentazione dell'olio/emulsioni in stoccaggio è di tipo fisso con tubazioni facilmente ispezionabili, poste su appositi sostegni e costituite in acciaio, come anche le valvole, e raccordate mediante filettature e flange in acciaio.

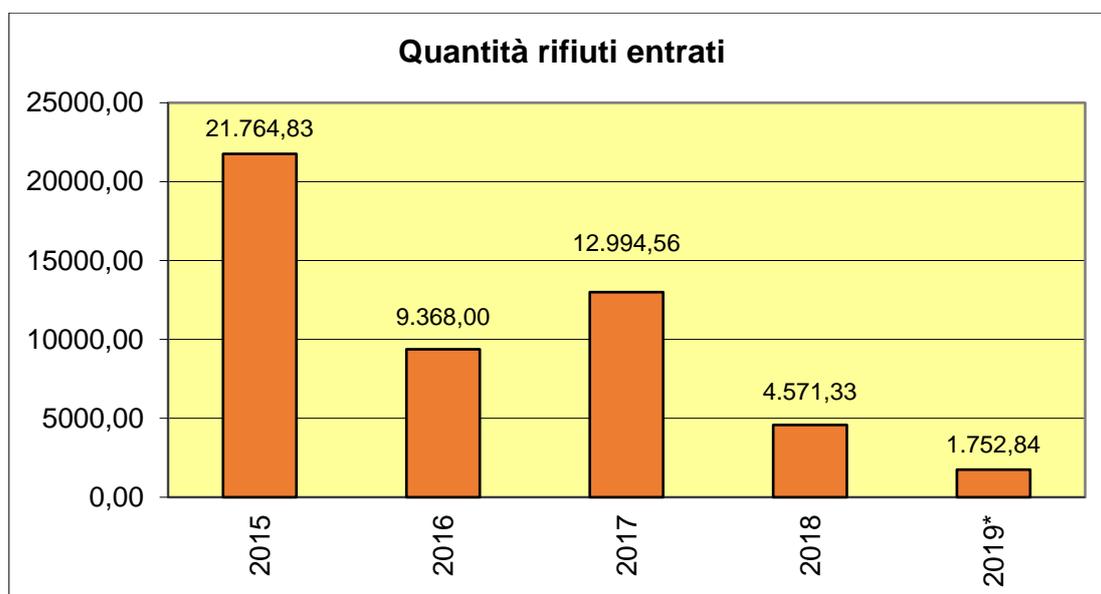
Figura 1.6: Rifiuti (oli ed emulsioni) conferiti da terzi.

Dall'analisi dei dati raccolti, per l'anno 2016 si assiste ad un sostanziale calo di oli ed emulsioni conferite all'impianto di Mezzanino (PV), rispetto al precedente anno, che sostanzialmente si mantiene anche nel 2017.

Per l'anno 2018 i quantitativi in ingresso sono diminuiti, e si può affermare che le motivazioni siano legate alle conseguenze delle variazioni avvenute a livello societario, alla stipulazione del contratto con il C.O.N.O.U. e, in attesa dell'imminente rilascio del provvedimento

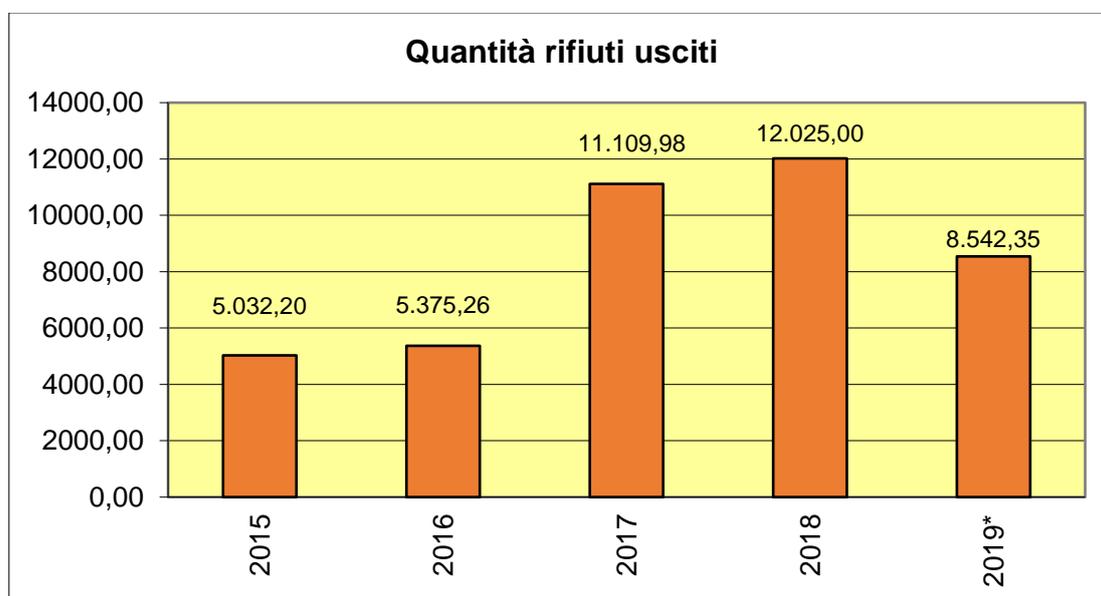
A partire dal 2018, a fronte di entrate ridotte, si è osservato un progressivo aumento dei quantitativi di rifiuti in uscita, in seguito alla volontà dell'azienda di svuotare i serbatoi di stoccaggio dagli oli/emulsioni precedentemente accumulati.

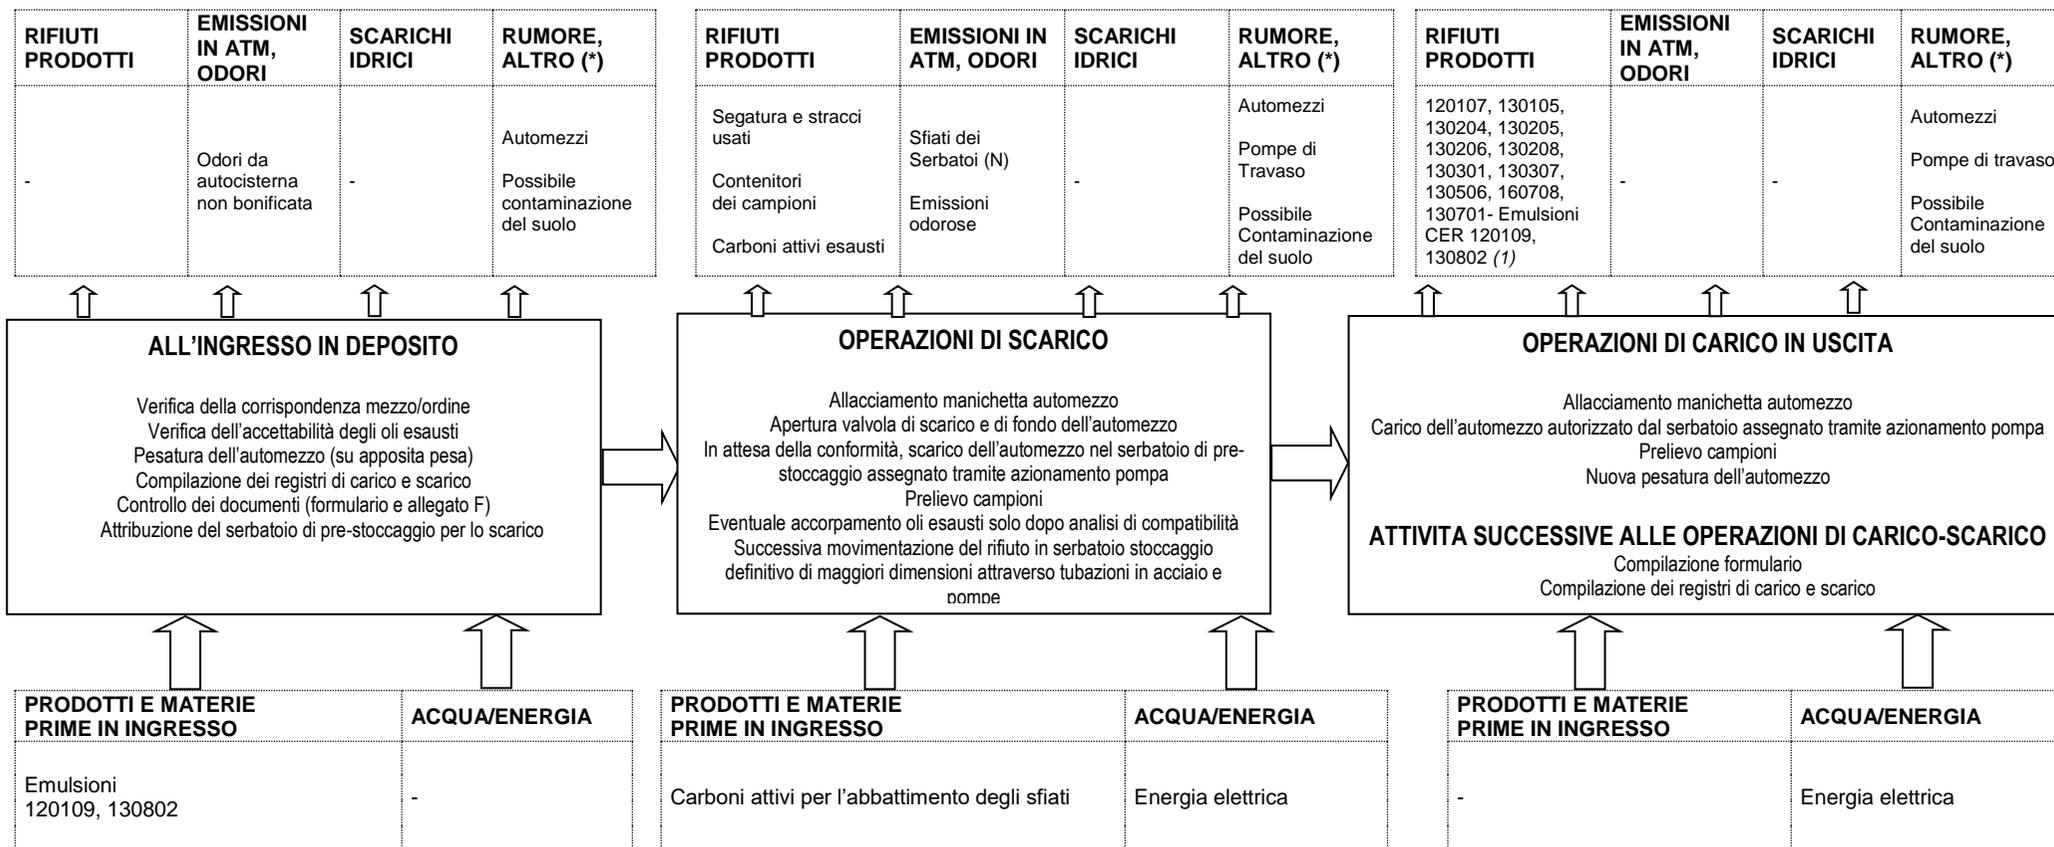
Viene di seguito presentata una descrizione analitica delle varie fasi dell'attività aziendali, ciascuna correlata con i relativi flussi in entrata (impiego di risorse e prodotti) e in uscita (impatti sull'ambiente). Gli aspetti ambientali associati a condizioni anomale o di emergenza sono individuati, rispettivamente, dalle lettere A ed E.

(1) Trattasi dei rifiuti ricevuti presso il deposito, stoccati nei serbatoi e quindi inviati a smaltimento. Tutti i CER sopraindicati sono abbinati a rifiuti pericolosi

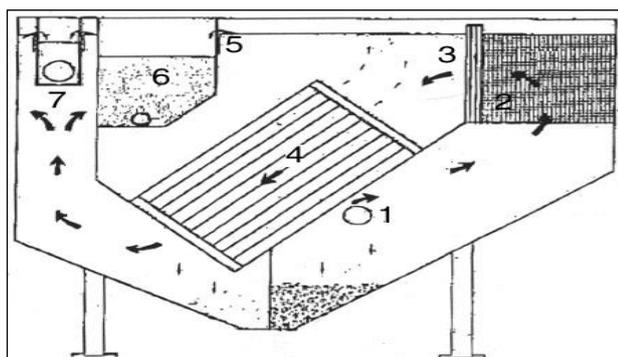
In figura 6.2 viene sommariamente descritto l'impianto di disoleazione installato.

Le acque meteoriche di prima pioggia dei piazzali (piazzale pesa e piazzale di transito degli automezzi), vengono raccolte ed inviate, tramite pompa sommersa, all'impianto di disoleazione, prima del loro scarico nel Fosso Colatore, confluyente dopo circa 130 m, nel Colatore Fuga tramite lo scarico identificato con S2a. Allo stesso Fosso Colatore, tramite lo scarico S2b, confluiscono le restanti acque di seconda pioggia.

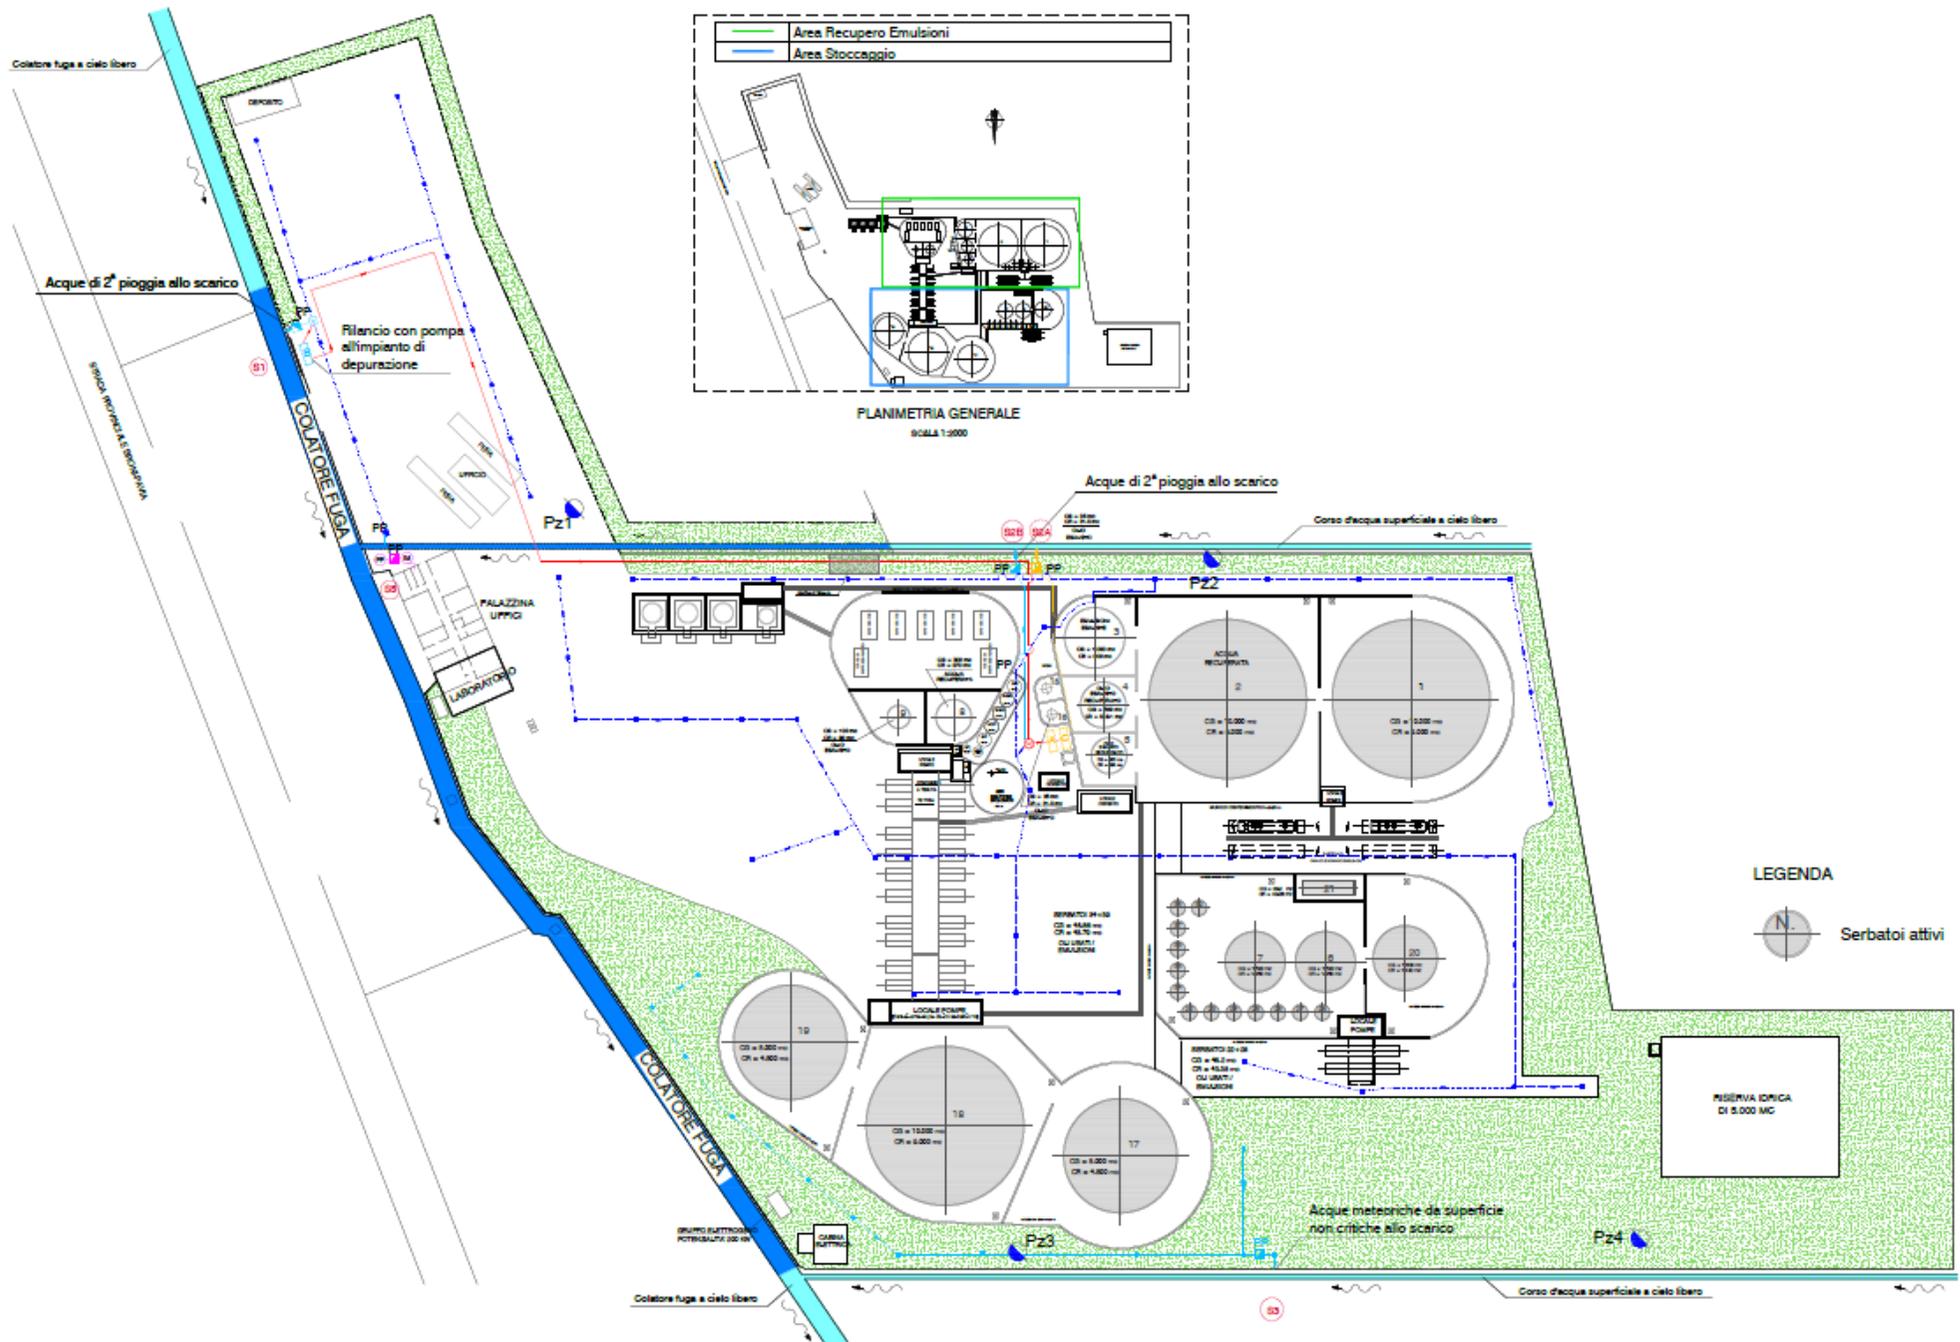
Figura 6.3: Planimetria rete idrica

Nella seguente figura 6.3 viene riportata la planimetria della rete idrica dell'insediamento.
